UTDRAG AV BRANNSIKRINGSPLAN VERNEVERDIG TETT TREHUSBEBYGGELSE, KVADRATUREN I KRISTIANSAND

Oppdragsnavn **Brannsikringsplan – Verneverdig tett trehusbebyggelse i Kristiansand**
Prosjekt nr. **1350060064**
Mottaker **Kristiansand kommune**
Dokument type **Rapport**
Versjon **01**
Dato **02.04.2025**
Utført av **Bjørn Reidar Nygård og Ole Stian L. Øslebye**

Beskrivelse **Utdrag av brannsikringsplan for verneverdig trehusbebyggelse i Kvadraturen i Kristiansand**

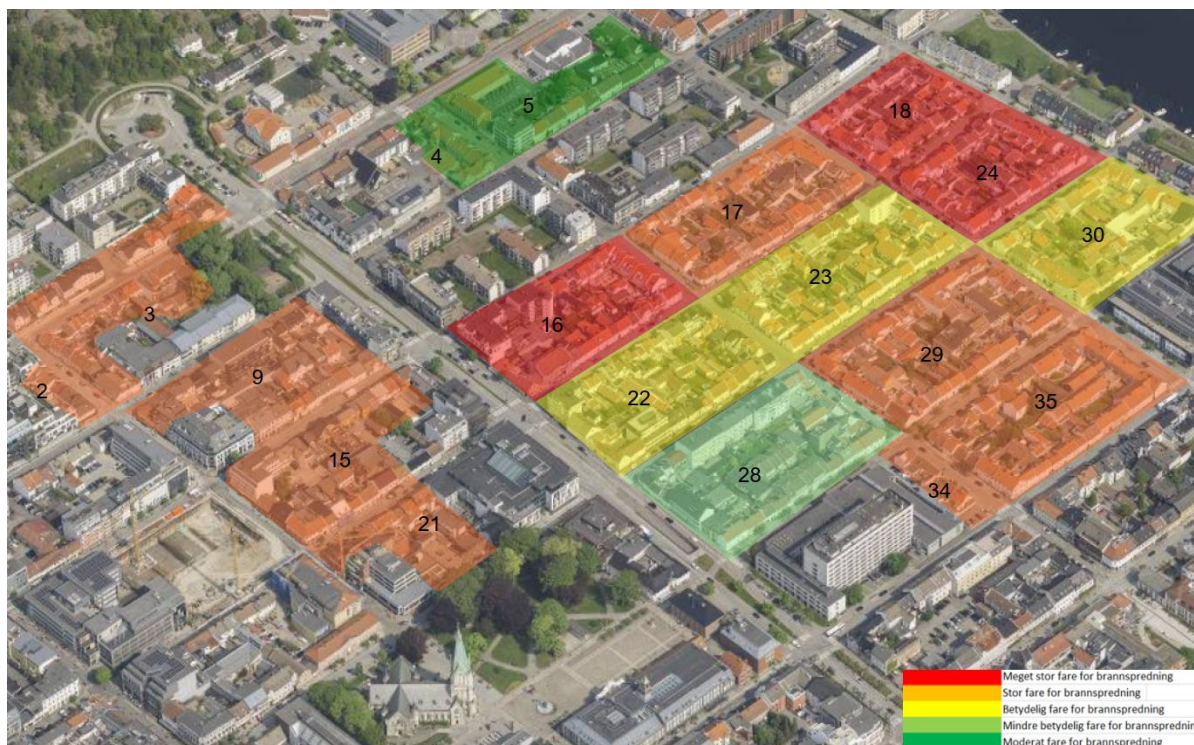
Kvartal 16, 18 og 24 peker seg ut som kvartaler med størst fare for spredning ved brann. Der nest vurderes eksisterende situasjon i kvartal 2-3, 9-15-21, 17, 29 og 34-35 å innebære betydelig spredningsfare. I disse kvartalene vil det være ekstra viktig med tidlig varsel om brann, med tanke på utrykning og rask iverksettelse av rednings og slokkeinnsats.

Figur 8: Vurdert brannspredningsfare er illustrert med fargeskala på bildet over

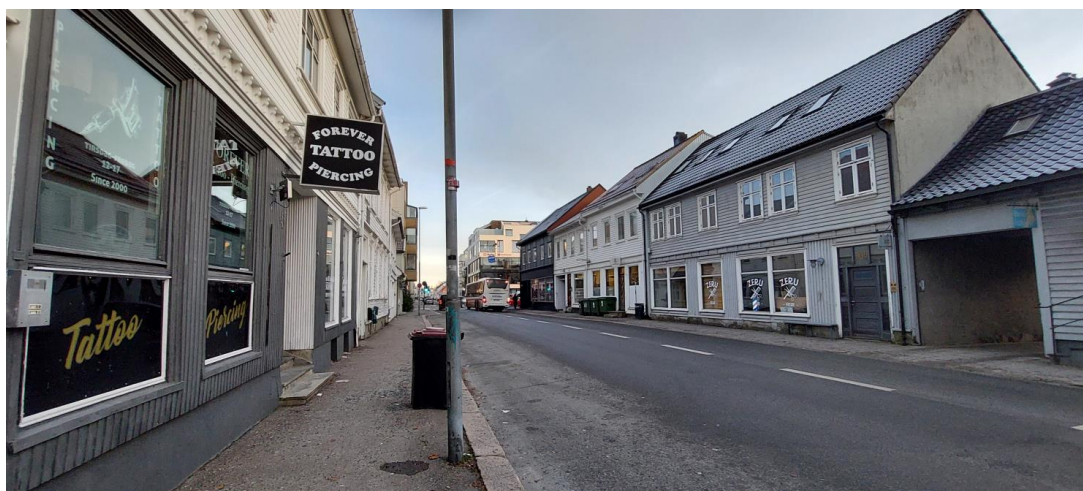
Vi har ikke en eksakt oversikt over virksomheter i den verneverdige trehusbebyggelsen. Særlig vest for Festningsgata er det en del butikker og små virksomheter i lokaler på gateplan. Disse lokalene kan representerer annen brannfare enn boliger, som er mest fremtredende på gateplan øst for Festningsgata.

Figur 9 Butikker o.l. på gateplan i Henrik Wergelands gate, kvartal 9 (t.v.) og kvartal 15 (t.h)

Tilsyn med næringslokaler i trehusbebyggelsen kan være et tiltak for å redusere brannfaren. Tilstandsvurdering og brannteknisk oppgradering kan bli aktuelt, dersom nærmere vurdering tilsier at sikkerheten ved brann ikke er god nok med tanke på å hindre tap av verneverdig trehusbebyggelse.

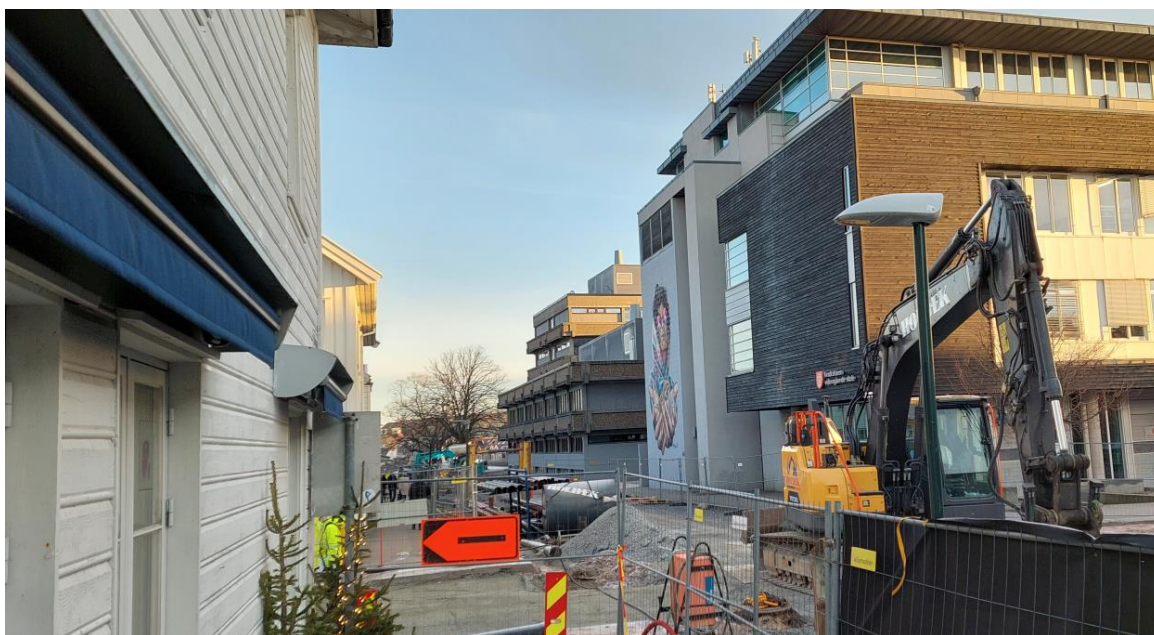
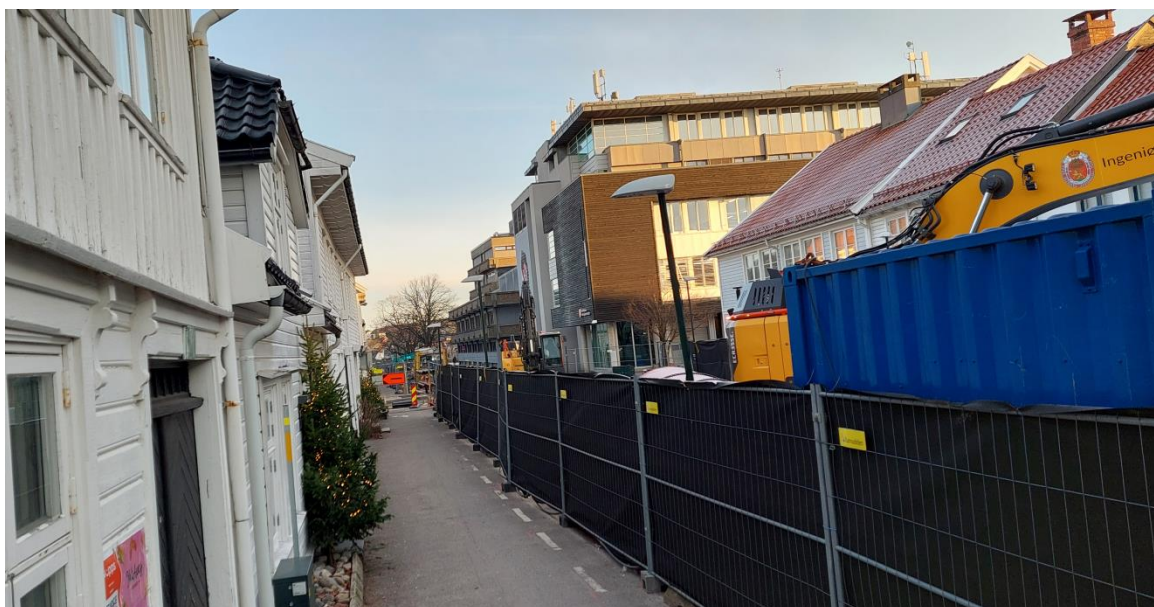
Det er observert gravearbeider i bl.a Skippergata og i Rådhusgata høsten 2024. Betydelige deler av gateløpene blir sperret av for alminnelig trafikk, noe som også kan forhindre oppstilling av høydemateriell i berørte deler.

Figur 10 Anleggsarbeider i Rådhusgata, kvartal 29 og 30, desember 2024

Det må legges til grunn at utførende aktør fortløpende holder brannvesenet orientert om avsperrede gater og at risikoreduserende tiltak vurderes med utgangspunkt i begrensede adkomstmuligheter.

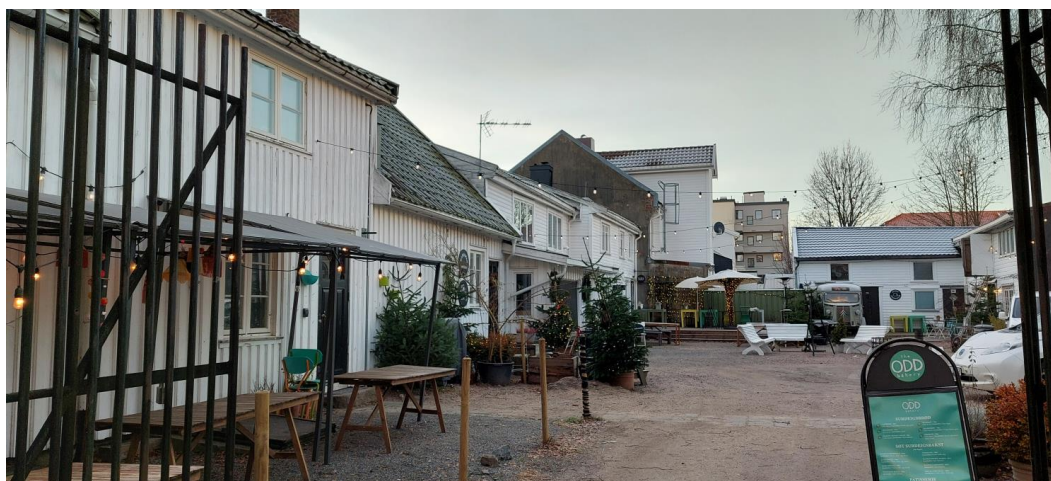
Rambøll har i svært begrenset grad hatt innsyn i bakgårder. Det må antas en møbler og utstyr for utendørs bruk. Befaring i desember tyder også på at det kan være utendørs juletrær, bruk av bålpanner osv. Også hobby- og vedlikeholdsaktiviteter, med bruk av ulike typer maskinverktøy er naturlige aktiviteter i indre kvartal.

Figur 5 Kvartal 5, indre kvartal, desember 2024

Informasjon om trehusbebyggelsens kulturhistoriske verdi, og oppfordring til beboere om brannsikker adferd, kan redusere brannfaren i området.

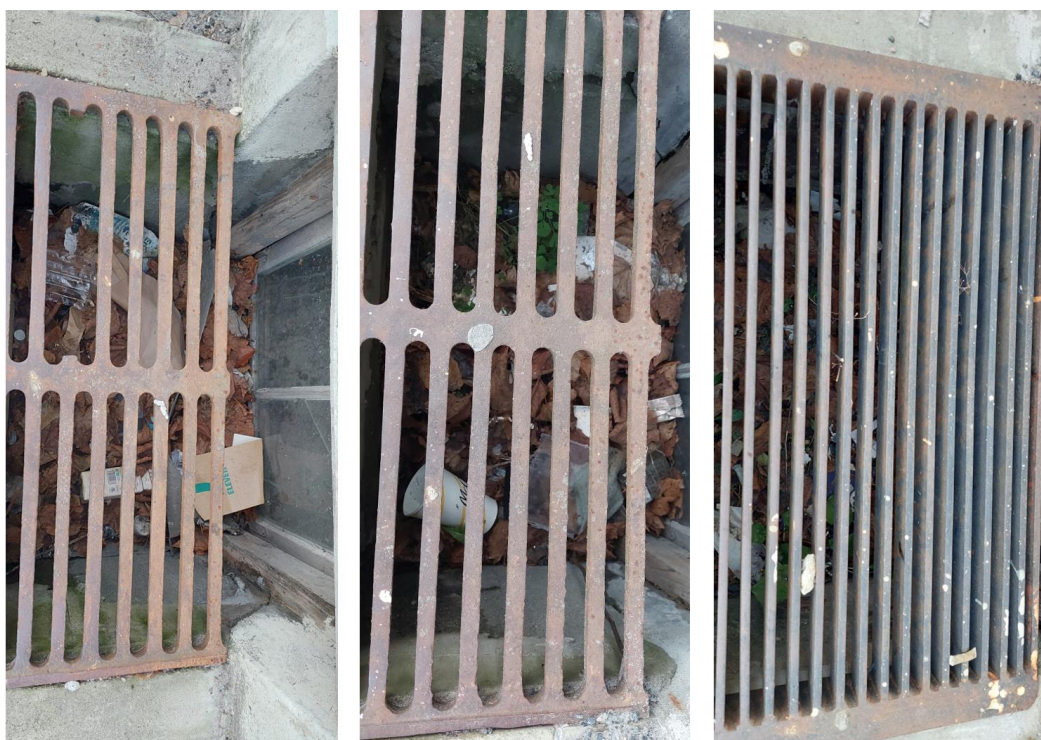
Det kan samle seg mye løv og søppel i lysgraver. Sigarettglør, eller andre tennkilder som kan havne i lysgraver, kan medføre brann med potensiale til å spre seg inn i kjeller eller opp i trekledning på yttervegger over lysgraver.

Figur 6 Bilder fra 3 ulike lysgraver i Posebyen, desember 2024

Rensking av lysgraver, f.eks i forbindelse med årlige dugnader, vurderes som et hensiktsmessig tiltak.
