Beregnet til
Kristiansand kommune

Dokument type
Miljøteknisk notat med innledende vurderinger

Dato
2023-09-27

OMRÅDEPLAN LAGMANNSHOLMEN MILJØTEKNISK NOTAT – INNLEDENDE VURDERINGER FOR FORURENSET GRUNN OG SJØBUNN

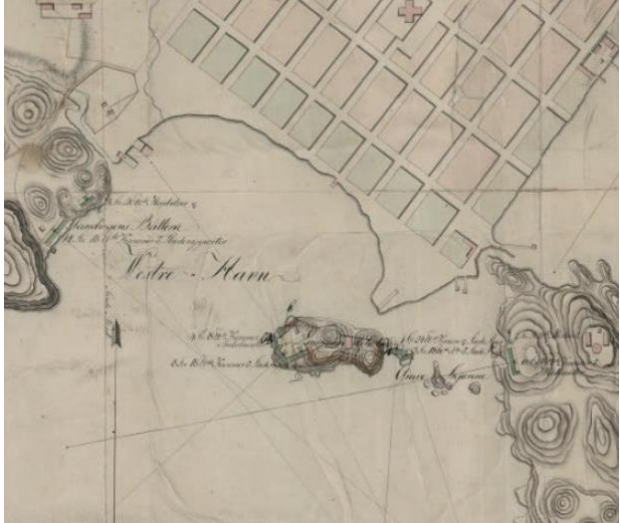
Eiendomshistorikk		
Årstall	Beskrivelse av tiltaksområdet	Historisk flyfoto
1801	Kartutsnitt over Vestre havn.

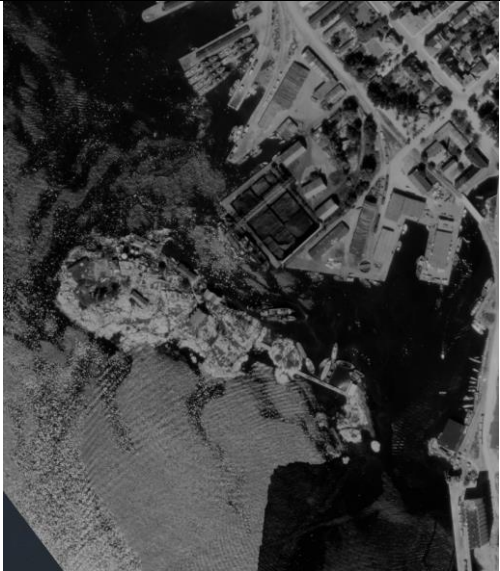
1946	Flyfoto viser at Lagmannsholmen er en holme, og kaien ligger lenger inn mot byen. På kaien er en kullkran.

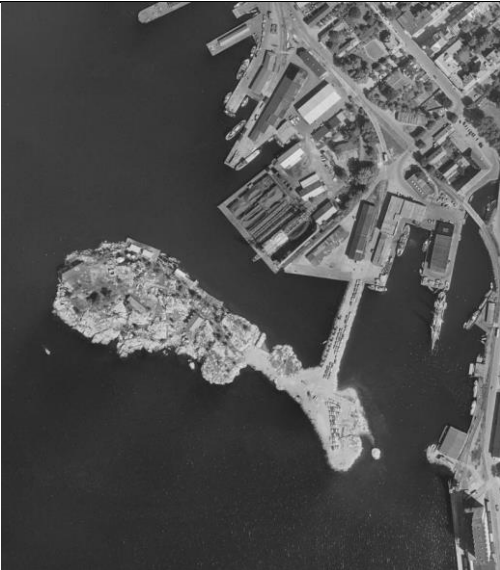
1961	Lagmannsholmen er fortsatt tydelig en holme, men koblet til kaifronten med en utfylling.

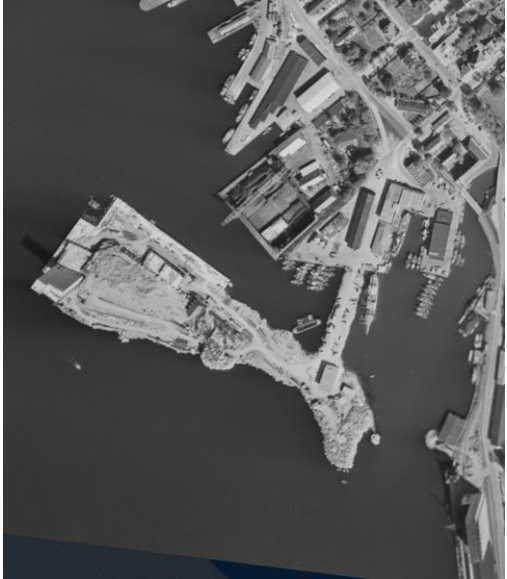
Eiendomshistorikk		
Årstall	Beskrivelse av tiltaksområdet	Historisk flyfoto
1963	Holmen er planert og det er anlagt kai på nordsiden.

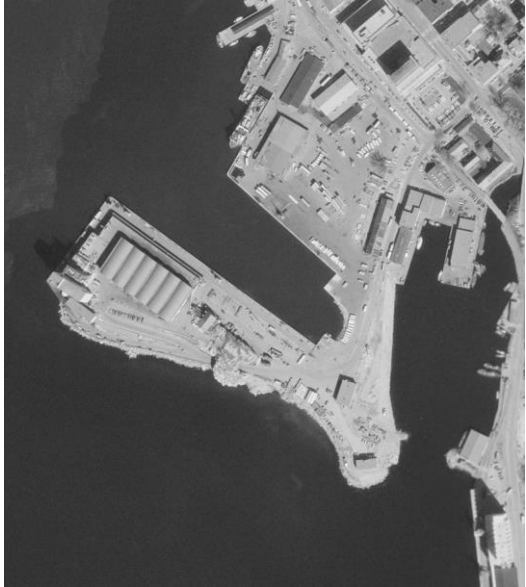
1979	Lagmannsholmen er videre utviklet til havneområde, og Gravane nordøst på planområdet er fortsatt havn.

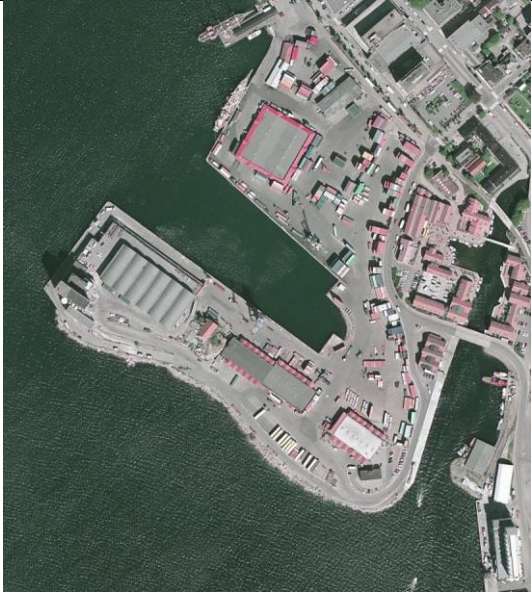
2000	Det har vært ytterlige utfyllinger, og Gravane er utbygd.

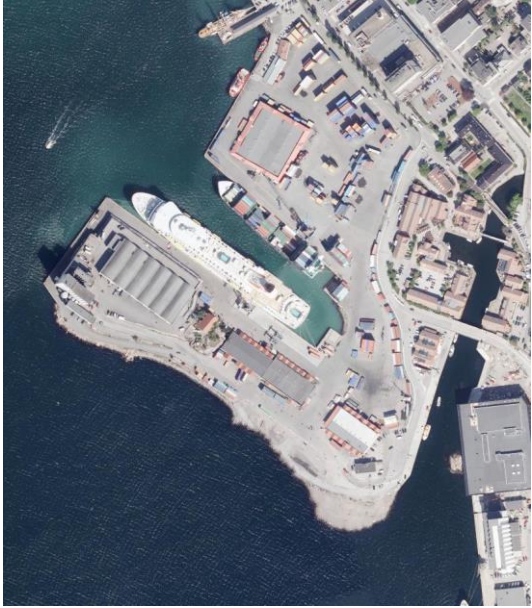
Eiendomshistorikk		
Årstall	Beskrivelse av tiltaksområdet	Historisk flyfoto
2011	Flyfoto viser utfylling som ble påbegynt i 2007-2008, men avsluttet pga. ras i utkant av Lagmannsholmen i sør.

I 2007 ble ca. 250 000 m³ steinmasser sørøst på ytre del av Lagmannsholmen fylt ut i sjø for planlagt etablering av et ca. 5 000 m² nytt havneareal. Utfyllingen ble avsluttet våren 2008 fordi det 11. april 2008 ble utløst et ras som involverte ca. 120 000 m³ av de utfylte massene. Kristiansand Havn KF utvidet havnen med en cruise/multifunksjonskai på området hvor det gikk ras i 2017 [8].

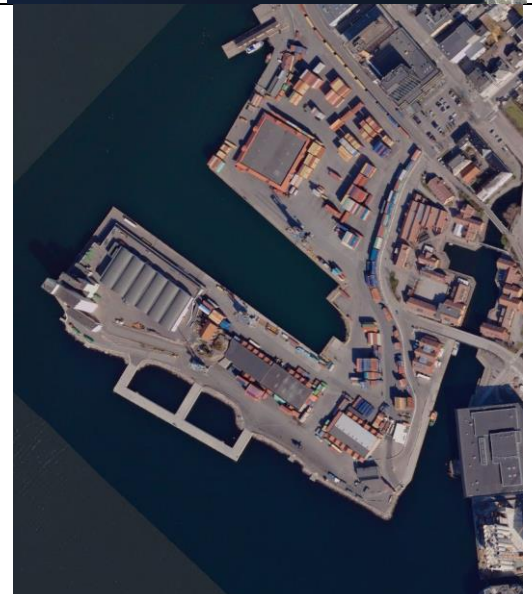
2018	Flyfoto viser at det er etablert en ny kai/cruiseterminal i utkanten/sør på Lagmannsholmen.	 
2022	Ingen større endringer har skjedd innenfor planområdet siden 2017.
