Dokument type
Rapport

Dato
September, 2023

Kartlegging av marint biologisk mangfold

Lagmannsholmen, Kristiansand

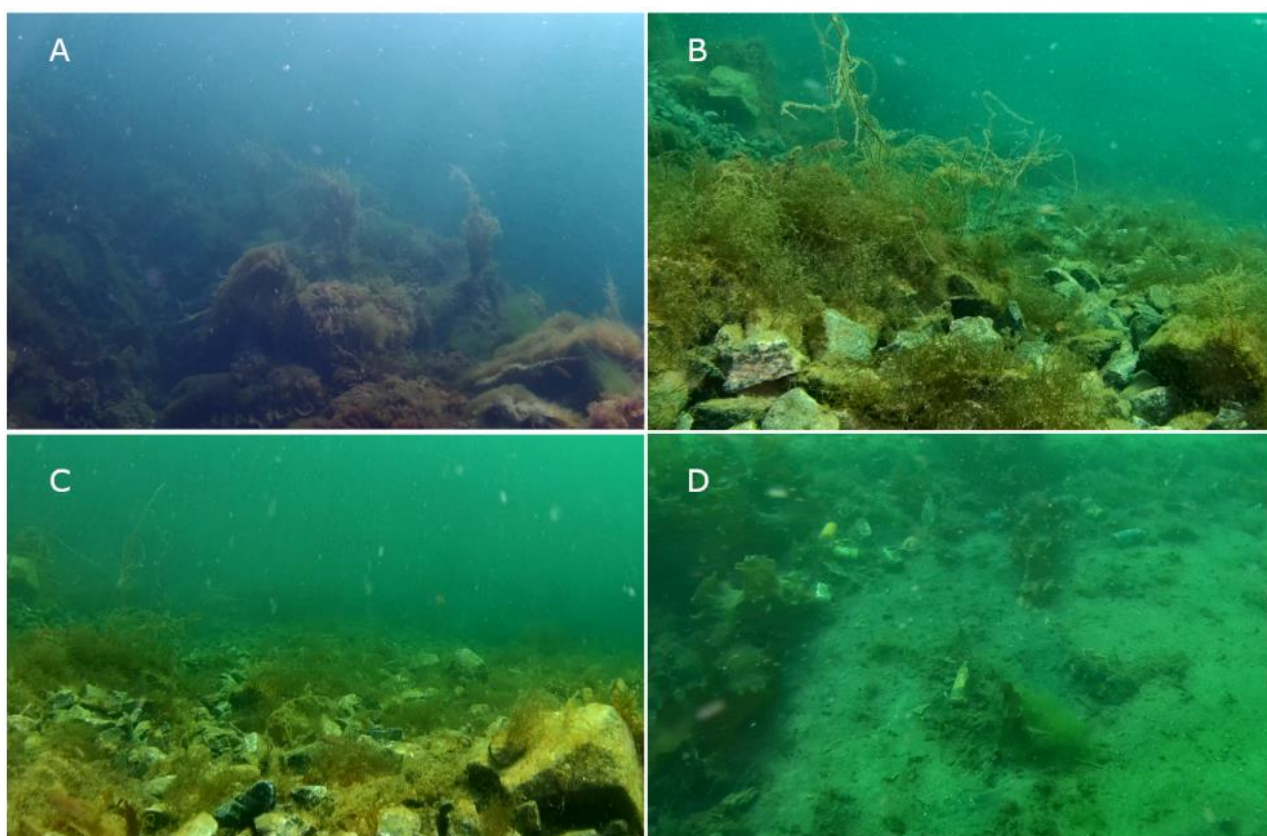
Ved kanalen inn til Fiskebrygga var det noe tegn til eutrofiering da mye av algene og steinene var dekket av en del «lurv» (Figur 4, Figur 5). Den tidligere utfyllingen i dette området består av mindre stein som ligger langs kanten av kanalen inn mot fiskebrygga. Langs kantende vokser det noe tare som sukkertare, samt andre brunalger som grisetang og blæretang i de øvre vannmassene. I midten av kanalen kommer sandbunnen frem, som noen steder viste større forekomster av søppel som tomme ølbokser osv.

Figur 5: Stillbilder fra videoopptak gjort i utløpet ved Kilden og innover mot fiskebrygga (Område 1). A: I området lengst ute i utløpet var det innslag av japansk drivtang og tegn på eutrofiering i form av mye vekst av trådalger, eller «lurv», på sukkertare og andre alger. B og C: I kanalen innover mot fiskebrygga er det mye fyllmasse/stein med vekst av trådalger. D: I området som ble undersøkt lengst inn mot fiskebrygga var det sandbunn. D: Flere steder var det mye søppel i form av tomme bokser o.l.

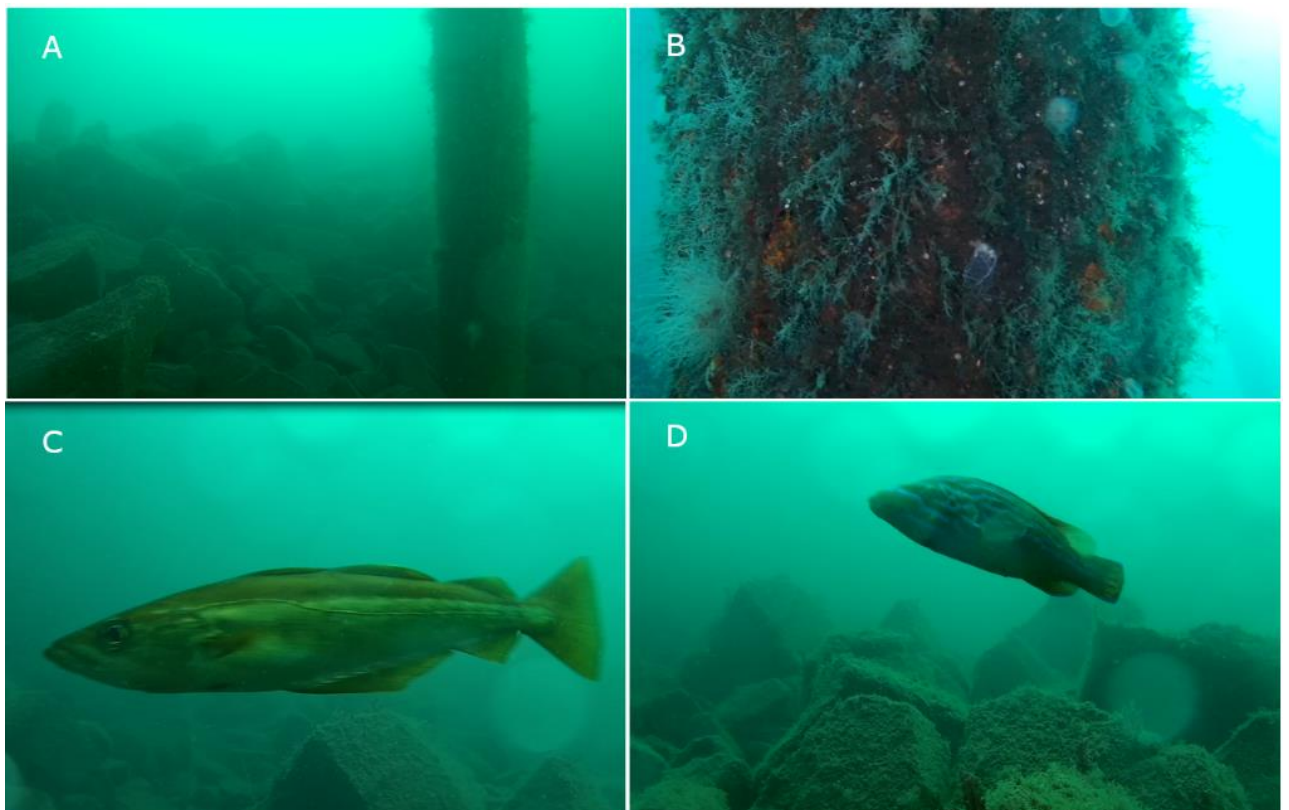
Utenfor cruisekaia ble det registrert arter som lyr og blåstål (Figur 7). Det var en stor steinrøys fra tidligere utfylling, med større steiner. Steinene var relativt bare med lite påvekst av alger. Man kan likevel anta at steinrøysa gir skjulested for flere marine organismer, som f.eks hummer som tidligere nevnt.

Figur 7: I området utenfor cruisekaia besto bunn og kant av fylling med større stein (Område 3). Steinene hadde noe påvekst av trådalger, men ellers var det veldig bart. Det ble observert lyr og blåstål langs bunn og i vannsøylen. A: Steinrøys og pøle fra brygge. B: Det var en del vekst av sekkedyr, hydroider og algearter på pølene. C: Lyr. D: Blåstål

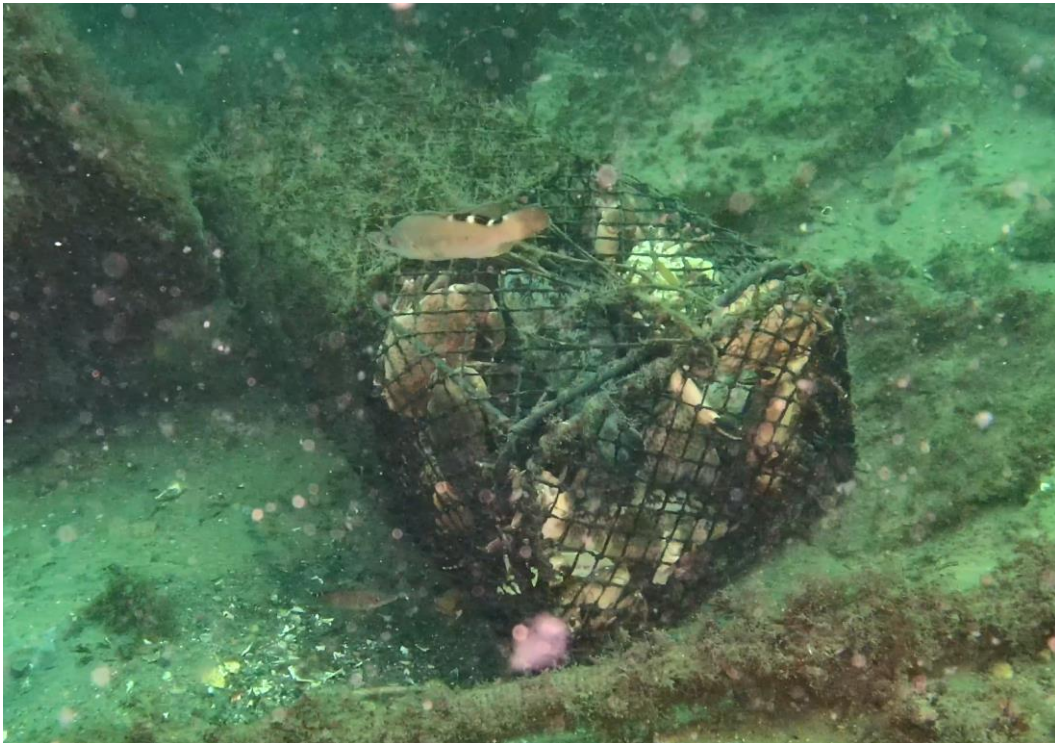
Generelt ble det observert en del søppel rundt hele Lagmannsholmen, både i form av tomme ølbokser o.l, men også en spøkelsesteine ble registrert (Figur 10). Teinen som ble observert er en skotteteine laget av plast, og disse har potensiale til å fiske i over 600 år før den til slutt brytes ned til mikroplast [7]. Det er en mulighet for at det finnes flere spøkelsesredskaper i området som ikke ble oppdaget under feltarbeidet. Det anbefales å prøve å få opp disse redskapene ved å organisere turer med lokale dykkerklubber som tar ut spøkelsesredskap, men også kan hjelpe med å fjerne annet søppel.

Figur 10: En spøkelsesteine full av krabber ble observert utenfor kaia ved FK bygget, til høyre for cruisekaia. Det var generelt en del søppel på bunn rundt hele Lagmannsholmen, og det kan ikke utelukkes at det finnes flere spøkelsesteiner/fiskeredskaper som fremdeles fisker i området.
