PROSJEKT:  
300002 Miljøundersøkelse  
Sulfid Søgne

DOKUMENTKODE:  
300002 - R01 - A01

# Birkedalsveien, Høllen Vest – vurdering av syredannende bergarter

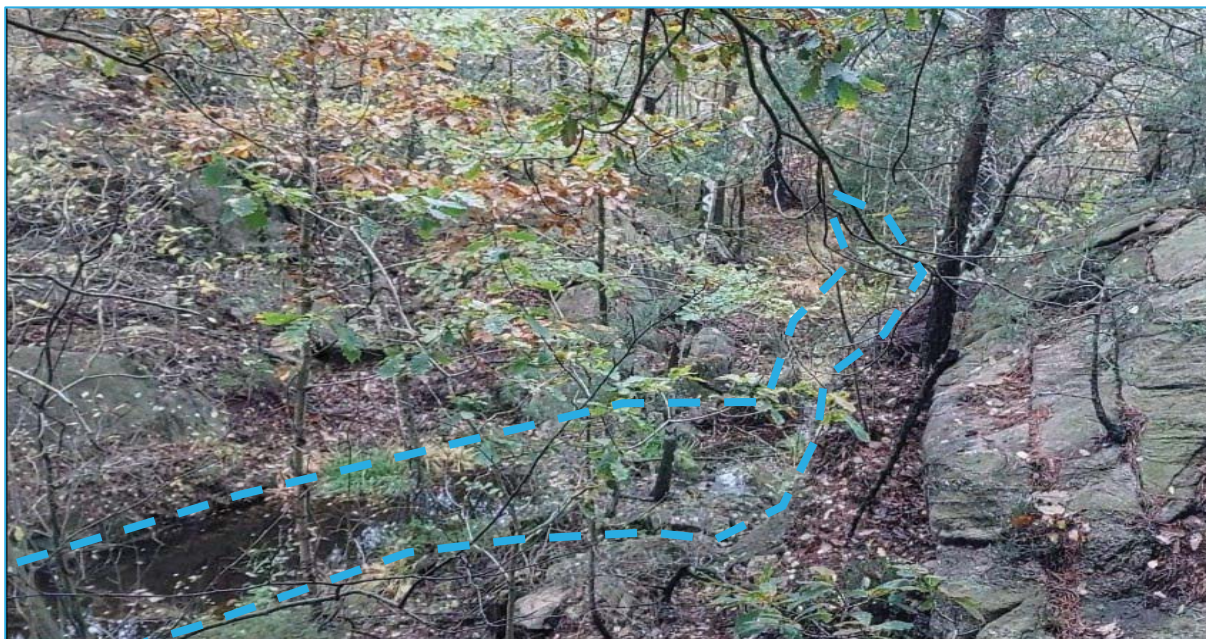
Figur 7: Vannspeil er markert med stiplet linje. (Foto: Mitta AS/ Eivind Susort)

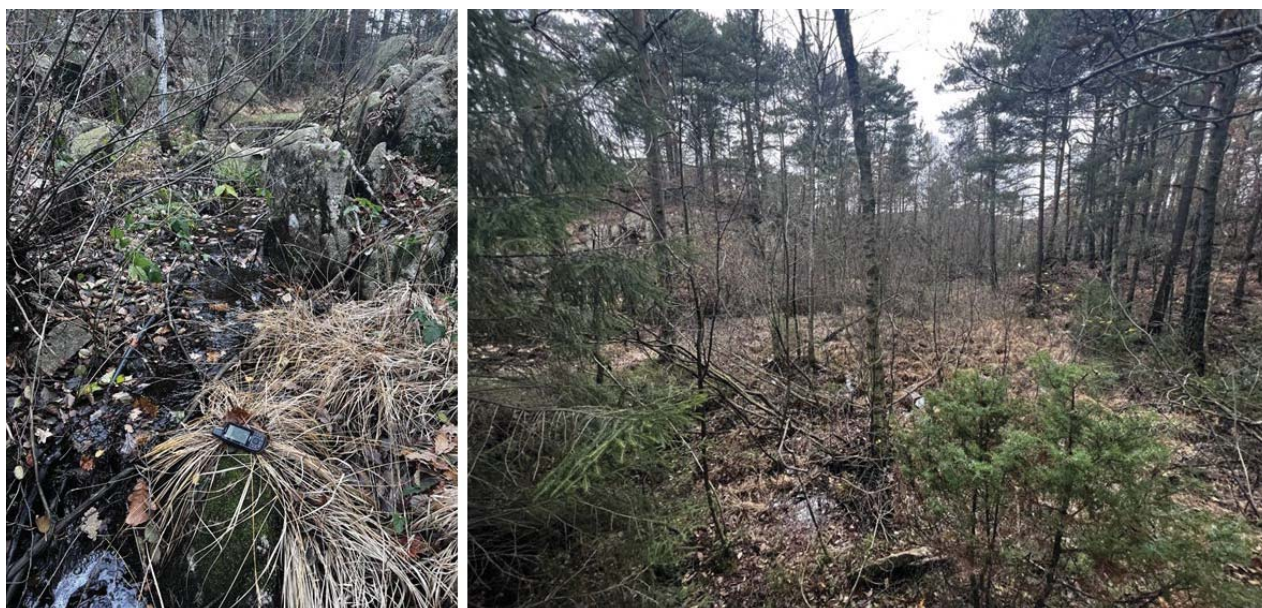
Figur 8 Bilder av område med avrenning. Til venstre liten bekk ut fra område (GPS som skala), til høyre myrområde. . (Foto: Mitta AS/ Bjarte Hellevang)

Tiltaksområdet definerer en lokal høyde i området og avrenning skjer i dag mot øst der det er vegskjæring, mot sør og mot vest. Avrenning mot vest er mot en forsenkning i terrenget mot vest. Her er det i dag en liten bekk og et myrområde som drenerer mot nord (Figur 7 og Figur 8). Tiltaksområdet vil ha et svært begrenset nedslagsfelt utover området i seg selv ettersom største delen av området tilhører en forhøyning i terrenget. Avrenning som vist i Figur 8 er av svært lite volum.

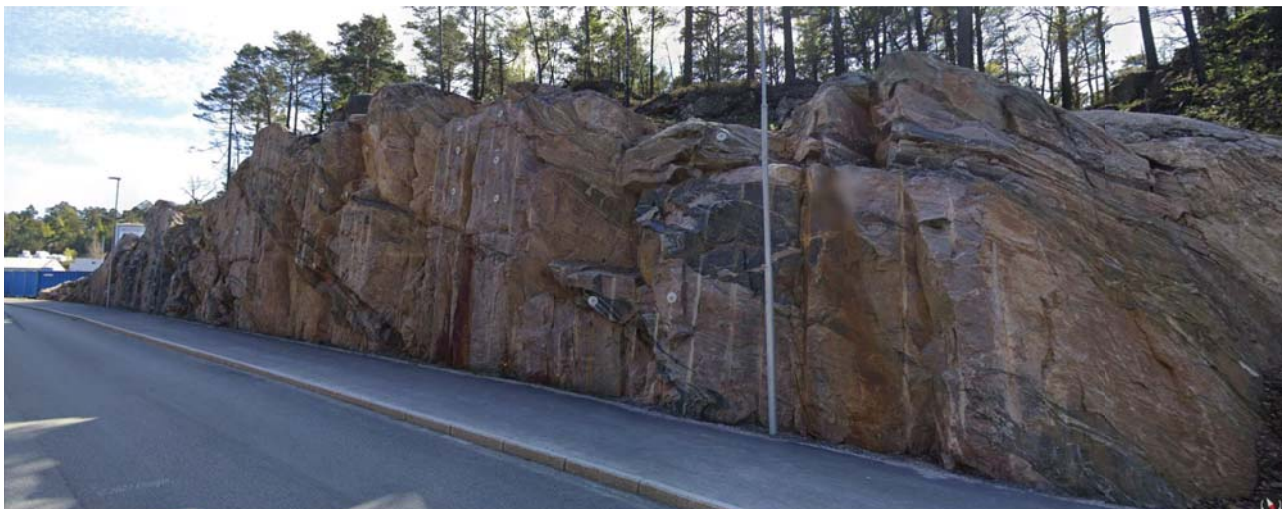
Bergskjæring ved tiltaksområdet viser tydelig variasjonen i bergarten (Figur 10). Rosa områder viser massiv granittisk gneis. Mørke felt viser amfibolgneis/ amfibolitt som linser eller bånd. Linsene av amfibolgneis og granittisk gneis viser liten til ingen grad av forvitring i bergskjæring, men lokalt kan mørke bånd av amfibolgneis viser ulik grad av forvitring. Dette kan skyldes sprekke dannelse og vanngjennomstrømning langs disse sonene. Synlige eksponerte overflater viser at områdene som ikke er sprengt ut er utsatt for betydelig forvitring. Det kan antas at dette har skjedd etter siste istid og pågått i perioden etter dette (10.000 år). Forvitring er tydelig spesielt for lag av amfibolitt, mens granittisk gneis er mindre forvitret (Figur 11). Det er ikke beregnet volum av ulike bergartstyper, men basert på vegskjæring utgjør forvitrede bergartene et svært lite volum av totalvolumet og begrenset til eksponerte overflater som ikke er utsprengt.

Figur 10 Bergskjæring ved tiltaksområdet. Stort sett massive lite forvitrede bergarter. Unntak med bånd der det kan være forvitring sees til høyre i bildet. Tydelige avrenning av brunrødt materiale kan observeres flere steder (sprekk midt i bildet og like til høyre for stolpe)

Bergskjæring langs Birkedalsveien viser i hovedsak sprenge bergflater fra ca. 2019 (Figur 10). Det kan her observeres lite utfelling eller tydelig forvitring på de mørke amfibolgneisene og de granittiske gneisene. Det observeres tydelige nedrenning av rustrødt materiale fra enkelte sprekker som tyder på mineralisering i sprekker (Figur 10). Dette kan tyde på at selve bergartsvolumet har lav sannsynlighet for å være syredannende, dvs. løses opp og forvitrer ved vann og luft, mens sprekker kan ha høy sannsynlighet dersom det inneholder svovelforbindelser.

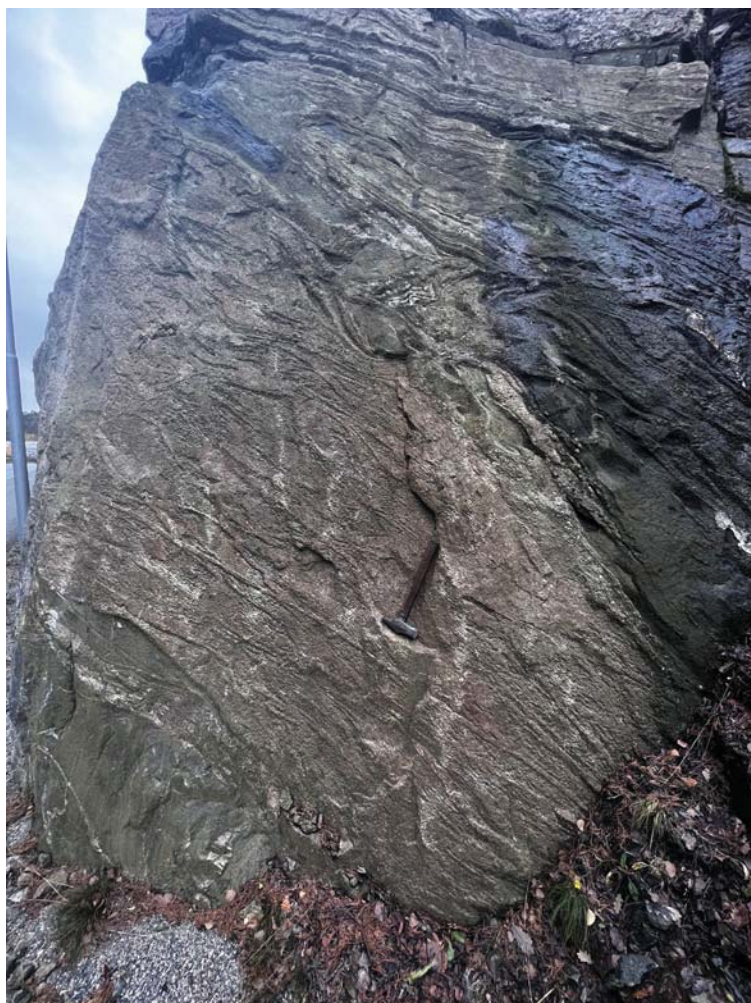
Figur 11 Bilde av forvitret overflate der de mørkere amfibolittene definerer forsenkinger og de mer kompetente granittiske gneisene eller feltspat lag definerer mindre forvitrede soner. Hammer for skala.

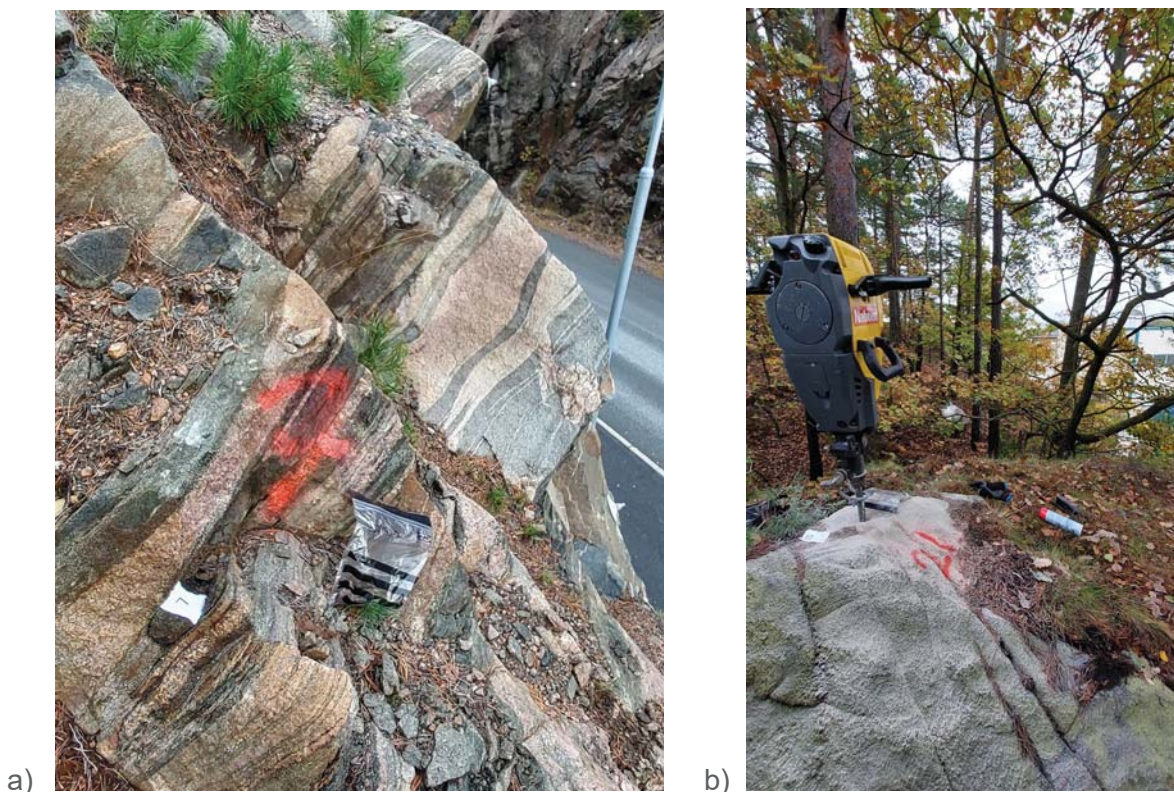
Figur 12:a) Prøvepunkt i forvitret lag i nærhet til vegskjæring langs Birkedalsveien, b) Prøvepunkt boret ut av tilgjengelig svaberg i skog i tiltaksområdet. (Foto: Mitta AS/ Eivind Susort)

Eksempel på forvittringssoner som ble prøvetatt og svaberg i skogsområdet er vist i Figur 12.

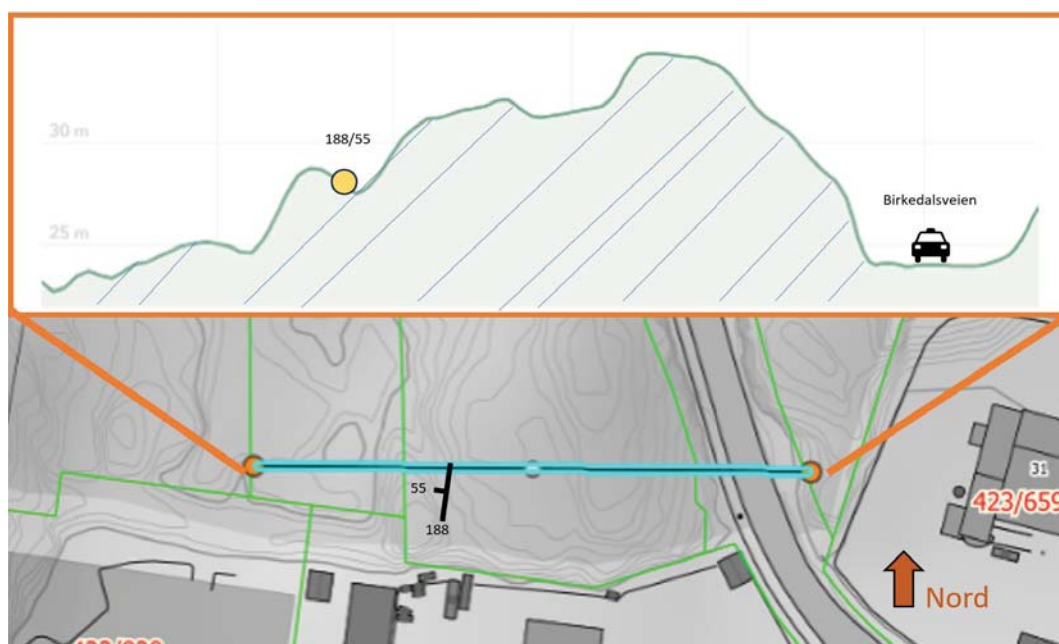
Figur 15: Figur som viser skjematisk illustrasjon av lagdeling for gneis i tiltaksområdet. Merk at reell tykkelse på lag ikke er kartlagt og vist i figur, men er lagt inn for illustrasjon av helning. (Hentet fra høydedata.no). Punkt for måling av orientering er markert med gul sirkel i figuren.

Lagdelling i gneisen i tiltaksområdet gjør at ulike bergarter i dypet også er representert i overflaten på grunn av nokså høy vinkel på lagdelingen, ca 45-50 graders helning. Strøk og fall ble målt på ulike steder i tiltaksområdet og var nokså like i både orientering og fall. Lagene heller mot vest som vist i Figur 15 og Figur 17.

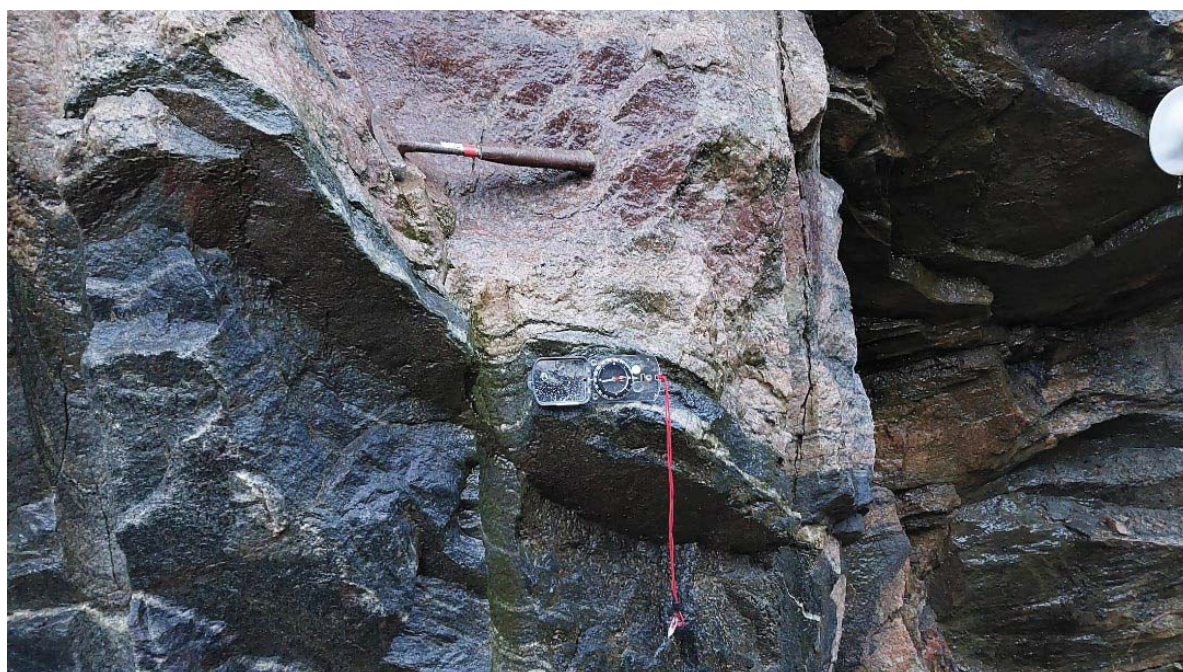
Figur 16: Eksempelbilde av lagdeling ved målepunkt 1 i veiskjæring ved Birkedalsveien med granittisk gneis over amfibolitt. (Foto: Mitta AS/ Eivind Susort)

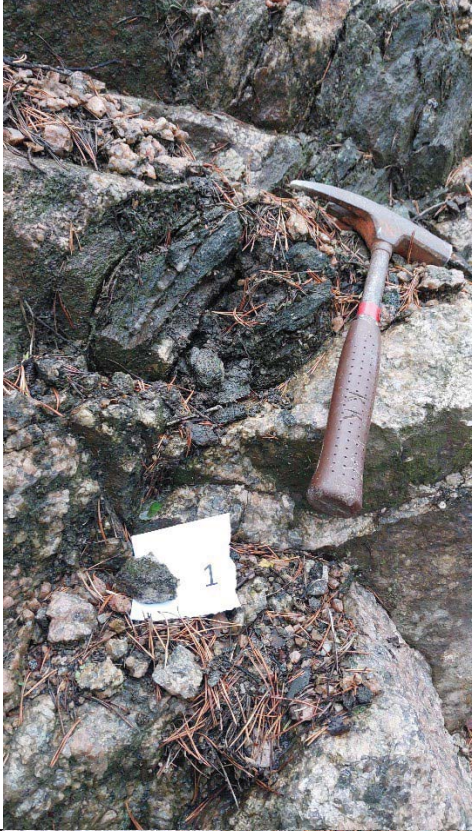
Prøvepunkt 1: Mørk bergart, middels mekanisk styrke, forvittra amfibolgneis

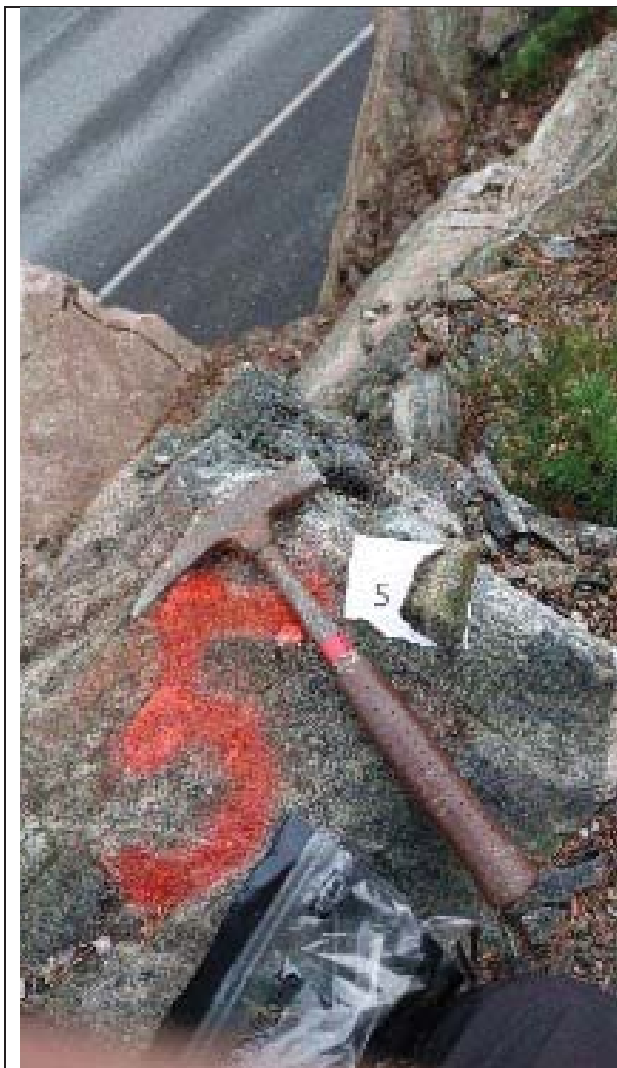
Prøvepunkt 5:  
Mørk grå bergart, finkorna, lav til middels mekanisk styrke, granittisk gneis

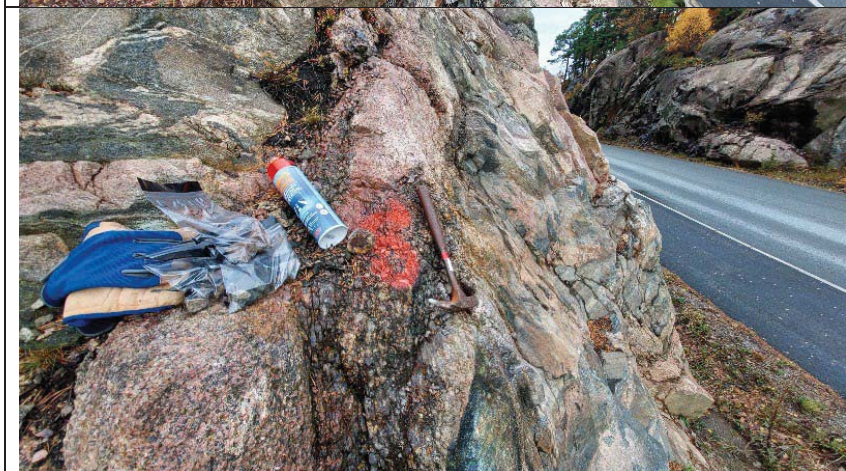
Prøvepunkt 8:  
Biotittrikt lag, svakt forvittra amfibolgneis, middels mekanisk styrke.

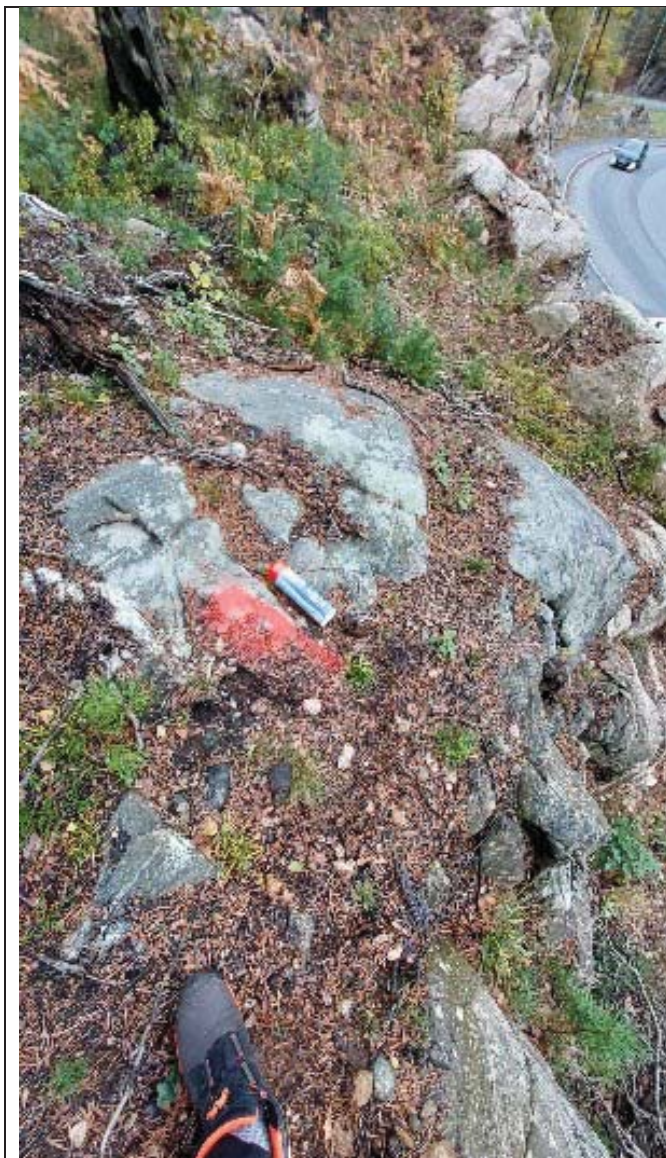
Prøvepunkt 9:  
Mørk bergart, svakt forvitret,  
middels mekanisk styrke,  
amfibolgneis

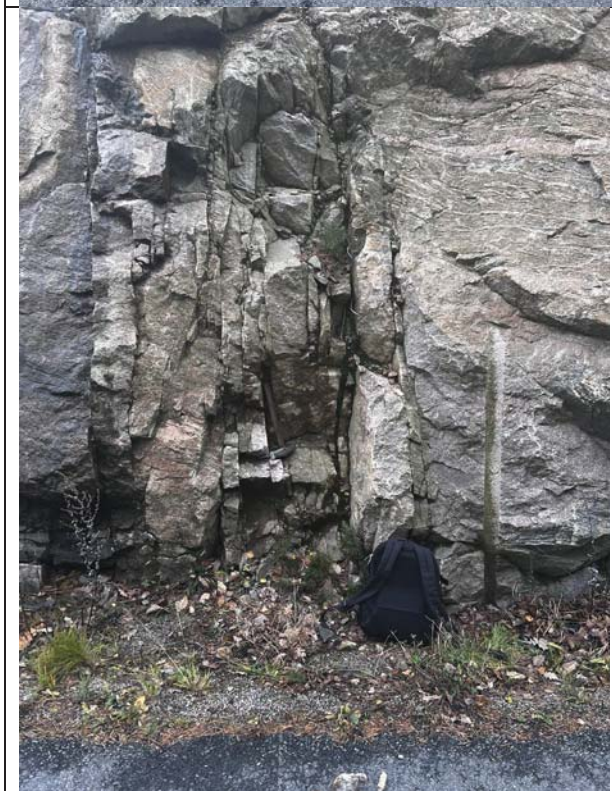
Prøvepunkt SØ3:  
Granittisk gneis i tett oppsprukket fjell. Brun overflatereaksjon. Epidot i noen sprekker.

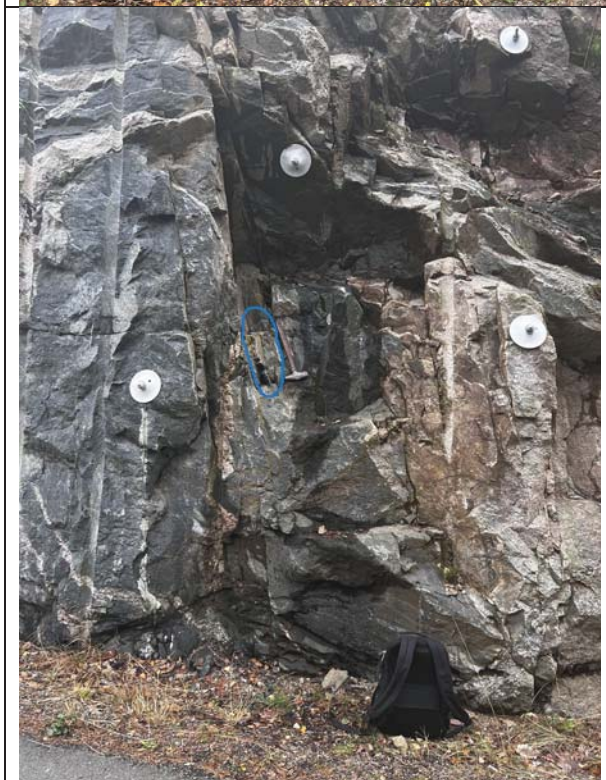
Prøvepunkt SØ5:  
Amfibolitt tatt i bruddsone som er mineralisert.

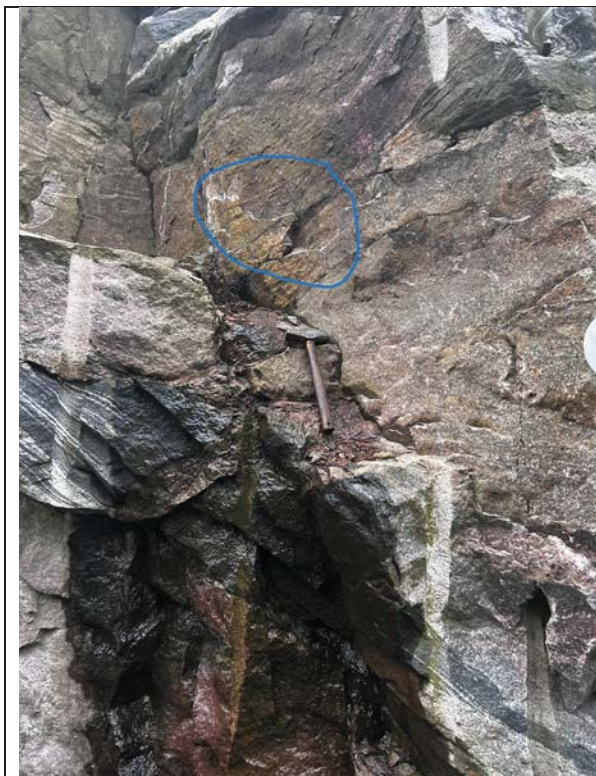
Prøvepunkt SØ6:  
Granittisk gneis fra sprekkeplan.

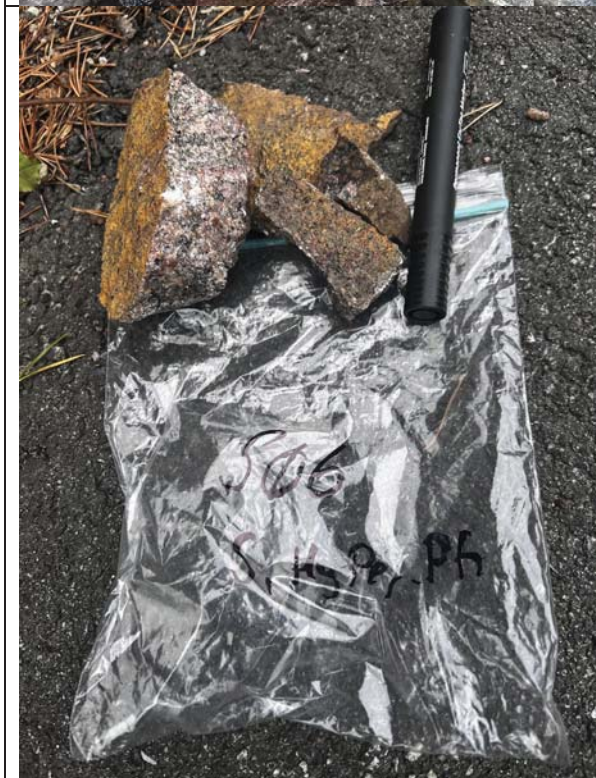
Prøvepunkt SØ6:  
Bilde av prøve som viser massiv granittisk gneis med gulbrunt sprekkeplan, trolig Goetitt (Jernhydroksid).
