# ► Lagmannsholmen

Områdeskredvurdering

Geoteknikk

Oppdragsnr.: 52404774 Dokumentnr.: 52404774-RIG-R02 Versjon: B02 Dato: 2024-12-05

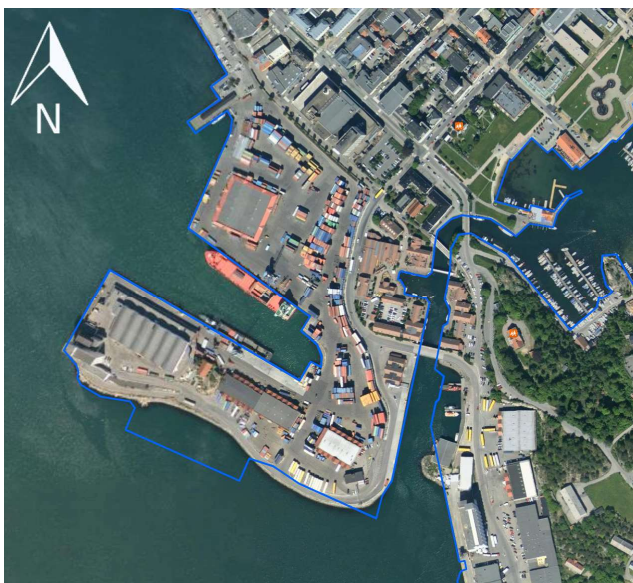
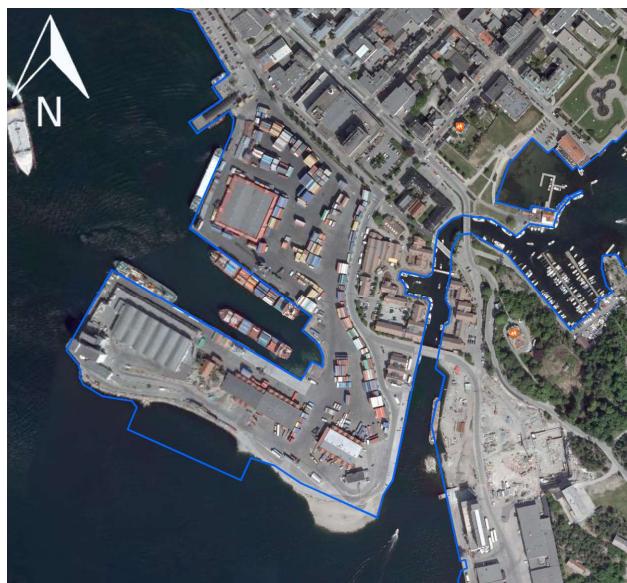
Figur 3-11 2005 ([www.finn.no](http://www.finn.no))

Figur 3-12 2008 ([www.finn.no](http://www.finn.no))

I havneområdet ble det mellom 2007-2008 lagt ut 250 000 m<sup>3</sup> steinmasser på ytre sørøstre del av Lagmannsholmen for innvinning av ca. 5 000 m<sup>2</sup> nytt landareal. 11. april 2008 raste ca. 3 000 m<sup>2</sup> av det nylig innvunne landarealet og ca. 120 000 m<sup>3</sup> av den nye steinfyllingen.

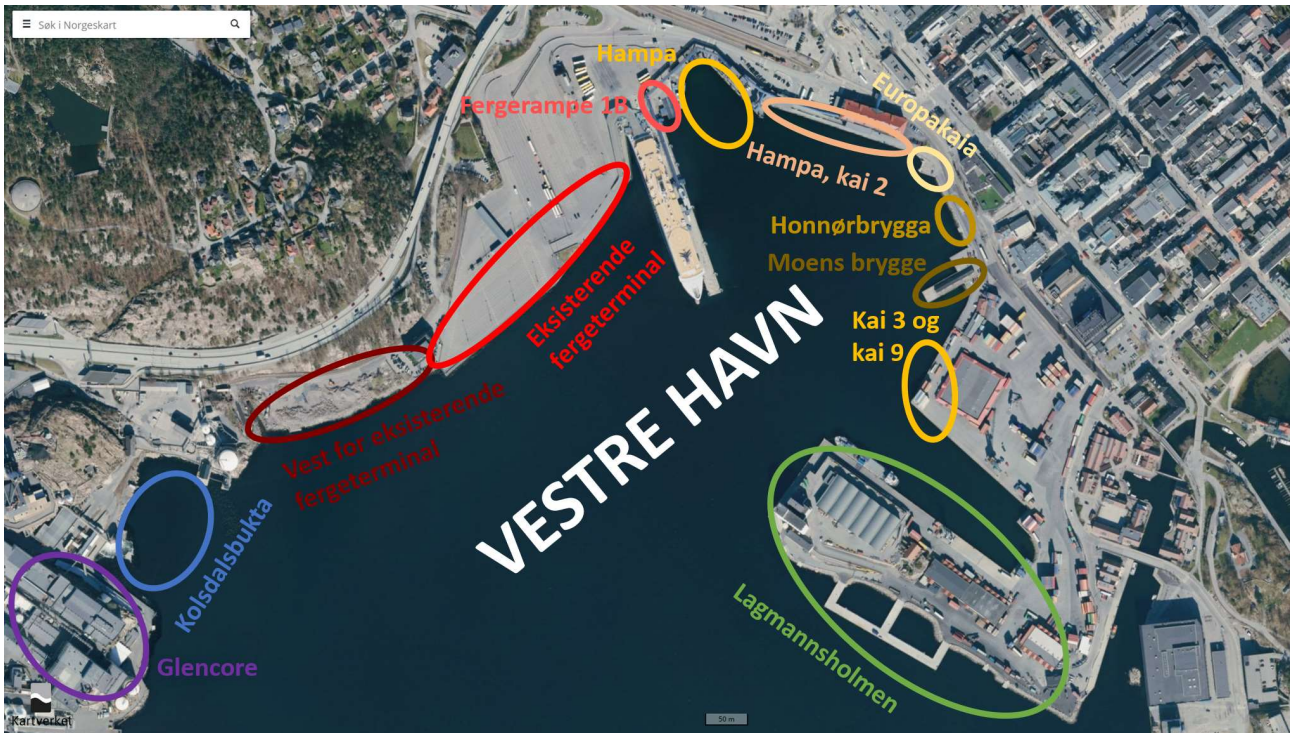
Figur 4-1 Oversikt over plassering av de ulike kaiene i Vestre havn, Kristiansand.

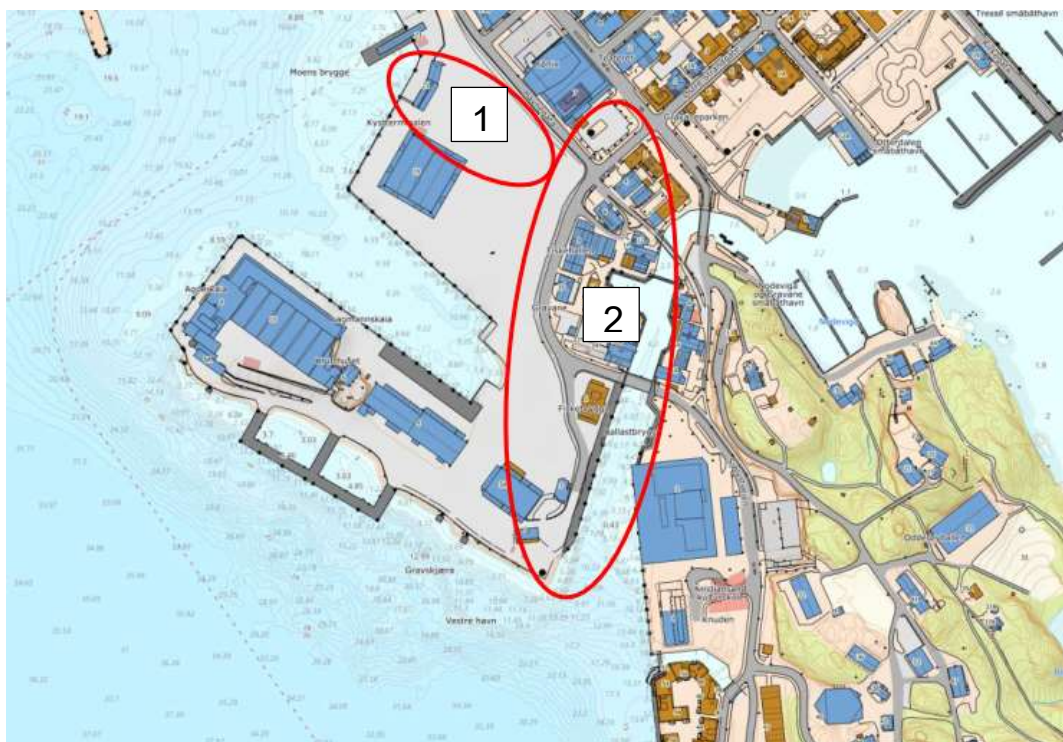
Figur 7-5: Figur fra rapport med innledende vurderinger som angir områder med behov for supplerende vurderinger [1], med nummerering.

Ved innledende vurdering av områdeskredfare for Lagmannsholmen angitt to områder der det er behov for supplerende undersøkelser for å avklare områdeskredfaren [1]. Utklipp av figuren som angir disse to områdene er vist på Figur 7-5.

Område 1 fra figuren over ligger inne på containerterminalen, og er omkranset av flatt terreng mot nord og øst. Terrengen er flatt på rundt kote +2. På vest- og sørsiden er område avgrenset av spuntene i kaifronten. Tidligere utførte grunnundersøkelser utført innenfor kaifronten langs kai 9 sør for området viser ved prøvetaking at leira ikke er kvikk eller har sprøbruddegenskaper i dybder ned til 15 meter under terreng, men omrørt skjærstyrke mellom 3,5 og 9 kPa. Prøve tatt i nordenden av kai 3 i posisjon 101 viser at heller ikke her er leira sensitiv, med omrørt skjærstyrke 2,5 og 4,7. Det er funnet leirmateriale med sprøbruddegenskaper lenger inn på containerterminalen, i posisjon 105, med omrørt skjærstyrke på 1,2 kPa i dybde 14,5 meter. Selv om det ble funnet sprøbruddmateriale vurderes ikke området å inngå i aktuelle løseområder for områdeskred ettersom terrenget i dette området er flatt og ligger lenger enn  $2 \times H$  fra skråningskant. Ved prøvetaking er det ikke funnet sprøbruddmaterialer eller kvikkleire langs fronten av kaien. Det er ikke en betydelig naturlig høydeforskjell i området. Kaifronten avgrenser i tillegg eventuelle bruddsirkler da denne er installert til berg eller til kote -17,5. I tillegg er høydeforskjellen, som er forskjellen på terrengnivå på kaien og sjøbunn foran kaien, en oppfylling, noe som gjør at det ikke kan være

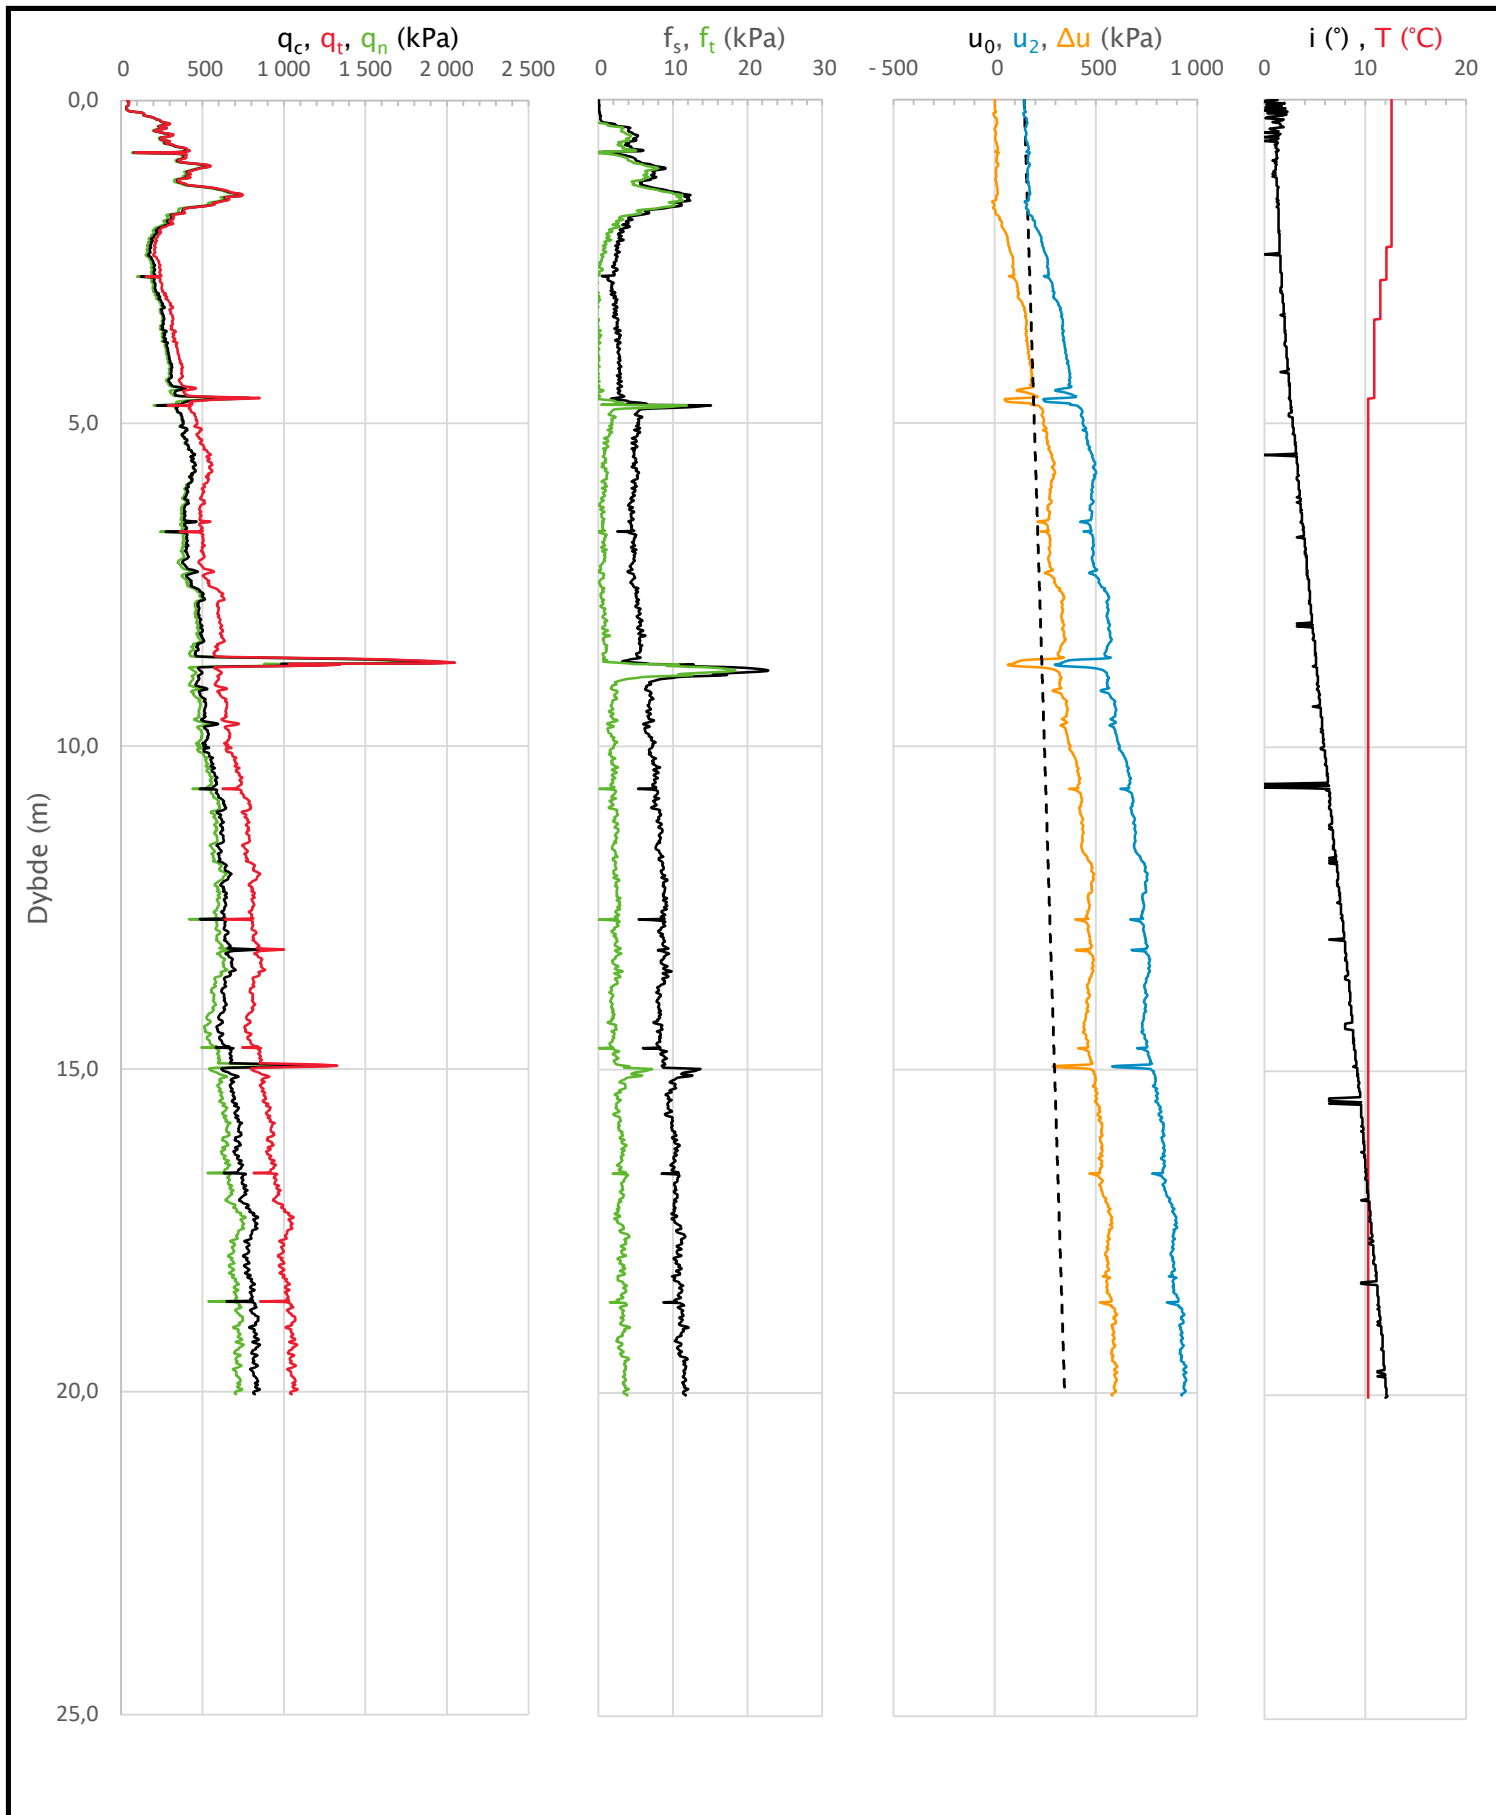
Utført	Kontrollert	Godkjent	Anvend.klasse	
	BryOEy	KriEks	KriEks	<b>1</b>	
	Oppdragsgiver	Dato sondering	Revisjon	Figur	
	Kristiansand kommune	2024-07-03	Rev. dato	<b>3</b>

Prosjekt		Prosjektnummer: 52404774 Rapportnummer: 52404774-RIG-R02		Borhull	Kote -14,5
<b>Lagmannsholmen</b>				<b>202</b>	
Innhold				Sondenummer	
Måledata og korrigerte måleverdier				<b>41906</b>	
Norconsult
